Retorno de Refrigerante Líquido

Una de las Causas Más Frecuentes de Falla

Efecto del Retorno de Refrigerante Líquido en Compresores Scrolls

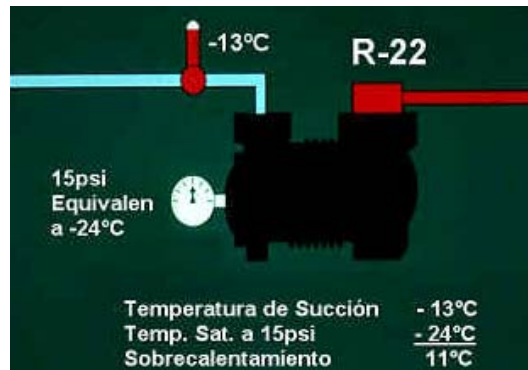
Ejemplo Práctico

El sobrecalentamiento es la diferencia entre la temperatura medida sobre la tubería de succión y la temperatura de saturación correspondiente a la presión de succión. La medición del sobrecalentamiento es clave para determinar si existe líquido refrigerante retornando al compresor, mientras éste está operando.
